PKM DESA LEMAHBANG DEWO ROGOJAMPI KABUPATEN BANYUWANGI NORMALISASI SALURAN AIR HUJAN DAN GREY WATER (AIR KOTOR RUMAH TANGGA) GUNA MENINGKATKAN KENYAMANAN DAN KESEHATAN WARGA PERUMAHAN CITRA GARDEN

Mirza Ghulam R.¹⁾, Herman Yuliandoko²⁾, M. Shofi'ul Amin³⁾

¹⁾²⁾³⁾ Staf Pengajar Program Studi Teknik Sipil Politeknik Negeri Banyuwangi
mirza@poliwangi.ac.id.

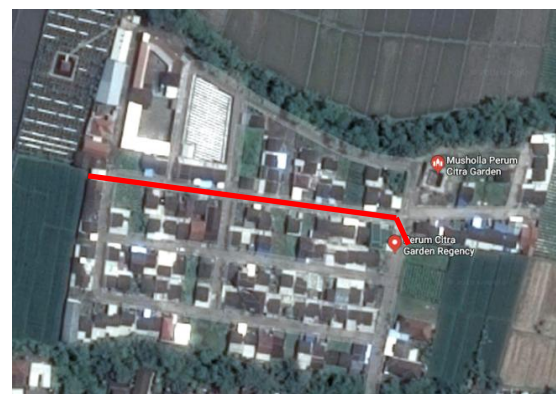
Gambar 1 Jalur irigasi
(sumber : Google map, 2018)

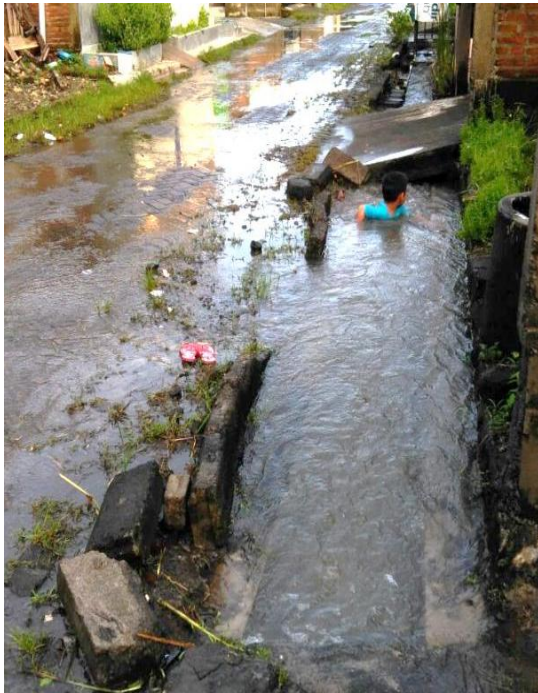
Sampah yang dominan menyumbat saluran adalah sampah pertanian dan sampah rumah tangga, yaitu

berupa plastik bekas penutup tanah untuk penyemaian tanaman, plastik bungkus makanan, pampers dan lain sebagainya.

Gambar 2 Situasi jalur irigasi ketika musim penghujan

Dalam hal ini perlu dibuatkan penyaring sampah pada hulu saluran irigasi untuk mencegah sampah dari luar perumahan masuk ke saluran irigasi di perumahan lalu menyumbat jalur irigasi dan akhirnya menggenangi jalan disepanjang jalur irigasi. Situasi jalur irigasi ketika musim penghujan ditunjukkan pada Gambar 2.

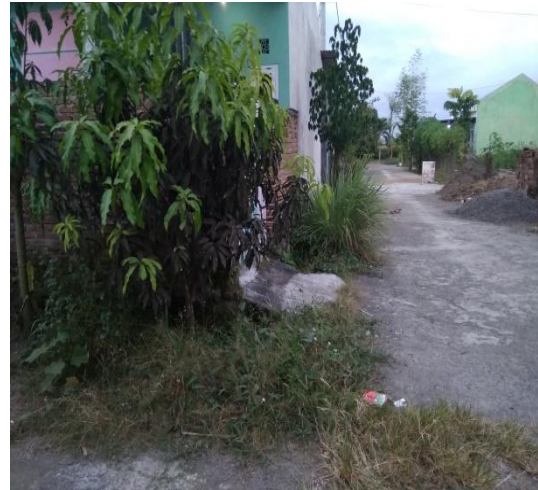
Gambar 6 Kondisi eksisting saluran sisi utara

Setelah gambar kerja disusun, kegiatan selanjutnya adalah dengan melakukan normalisasi saluran. Saluran eksisting dibersihkan dan dikembalikan fungsi dan dimensinya seperti semula. Dimensi saluran diperbaiki dan sampah serta sedimentasi yang terdapat pada saluran diangkat. Pelaksanaan kegiatan ini tidak bisa dilakukan dalam sekali kegiatan. Kondisi eksisting saluran pada sisi utara ditunjukkan pada Gambar 6 dan kondisi saluran setelah dilakukan normalisasi pada titik yang sama ditunjukkan pada Gambar 7.

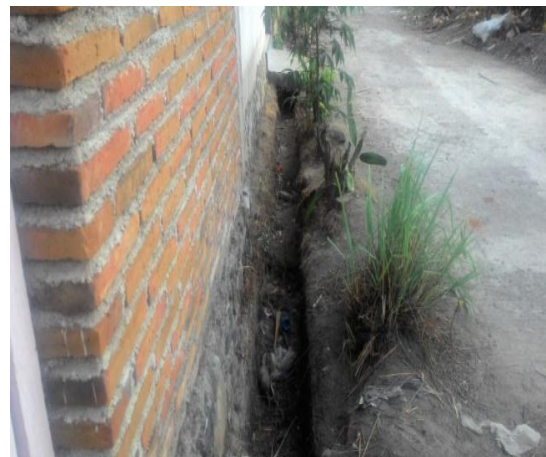
Gambar 7 Kondisi saluran setelah dilakukan normalisasi

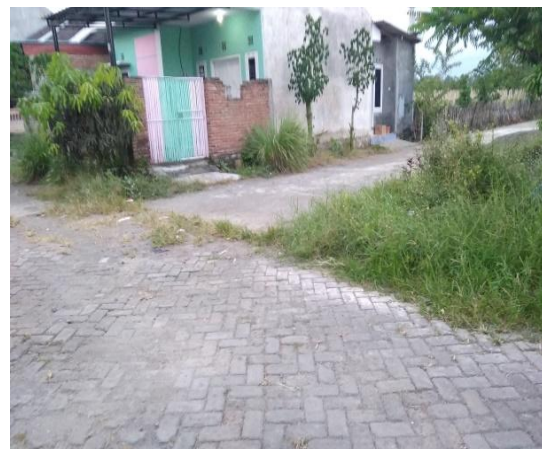
Kondisi eksisting saluran pada sisi sungai ditunjukkan pada Gambar 8, dan kondisi saluran setelah dilakukan normalisasi pada titik yang sama ditunjukkan pada Gambar 9.

Gambar 8 Kondisi eksisting saluran pada sisi sungai

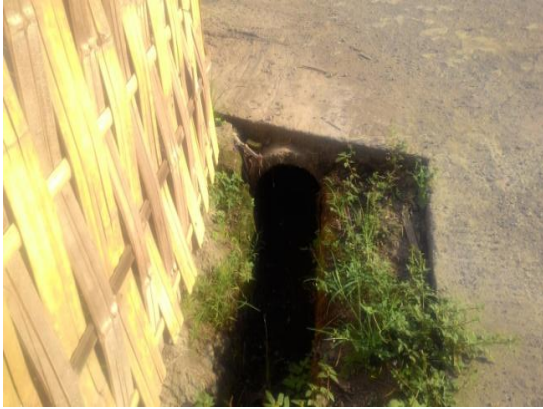
Gambar 9 Kondisi saluran setelah dilakukan normalisasi

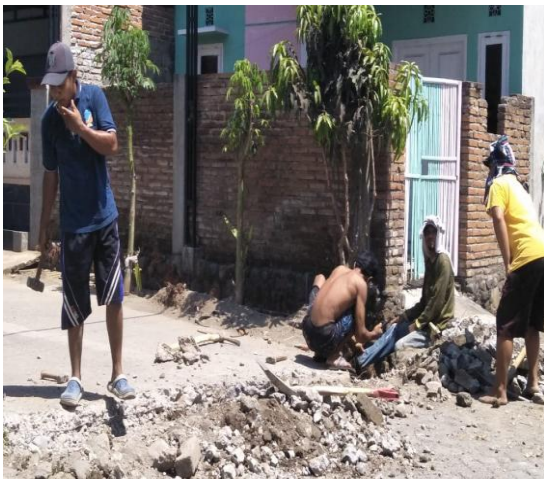
Gambar 10 Pengupasan jalan beton untuk persiapan saluran melintang jalan

Selanjutnya Jalan beton dibongkar sebagaimana rencana yang tertuang pada gambar kerja. Setelah pembongkaran, selanjutnya tanah digali sedalam 56 cm dengan dilakukan penyesuaian elevasi saluran sebesar 1%. Kegiatan persiapan galian saluran ditunjukkan pada Gambar 10, Gambar 11 dan Gambar 12.

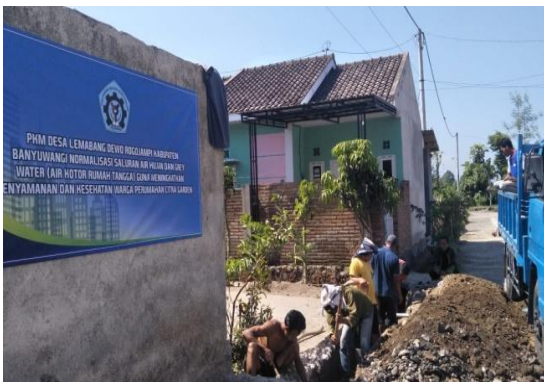
Gambar 11 Galian jalan beton untuk membuat saluran melintang jalan

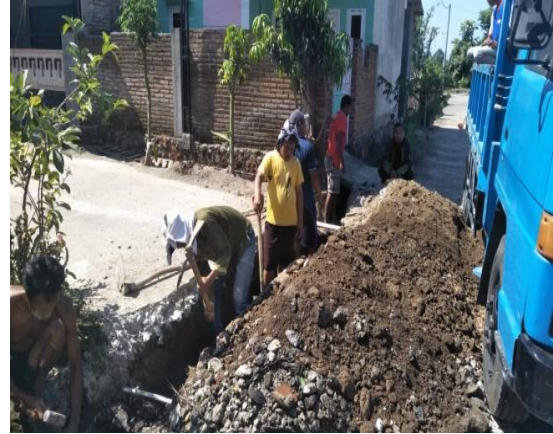
Gambar 12 Finalisasi galian tanah dibawah lapisan beton

Setelah galian siap, selanjutnya pasir urug dihampar setebal 10 cm pada galian tanah yang telah disiapkan sebelumnya. Urugan pasir berfungsi sebagai peredam dan pengunci elevasi *U-ditch*.

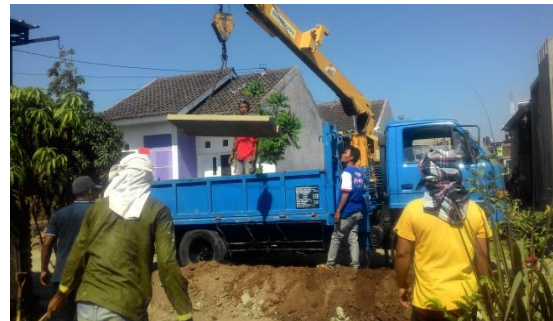
Gambar 13 Proses penurunan *U-ditch* dari truk menggunakan *crane*

Setelah saluran siap, maka *U-ditch* dengan dimensi 40.40 cm diturunkan dan diposisikan kedalam saluran sesuai dengan rencana sebagaimana tertuang pada gambar kerja. Proses *erection U-ditch* ditunjukkan pada Gambar 13, Gambar 14, Gambar 15 dan Gambar 16.

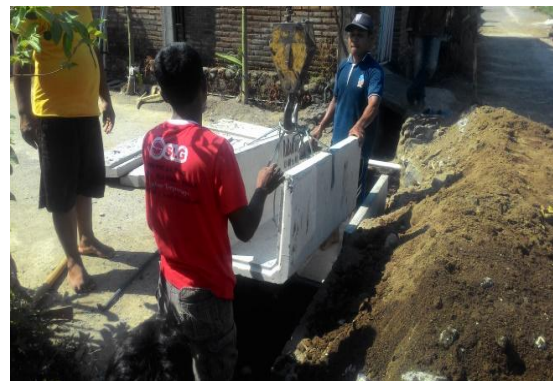
Gambar 14 Proses *erection U-ditch* pada saluran

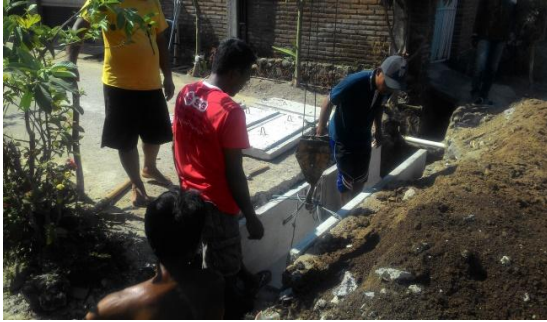
Gambar 15 Pengecekan elevasi saluran setelah *U-ditch* dipasang

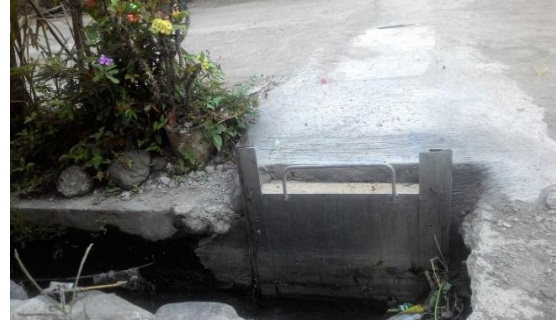
Gambar 18 Pintu air pada saluran penghubung

Pada mulut saluran penghubung dilengkapi dengan pintu air untuk mengatur pembuangan air ketika terjadi *over volume* pada saluran irigasi. Proses pelaksanaan kegiatan pembuatan saluran penghubung ditunjukkan pada Gambar 18.

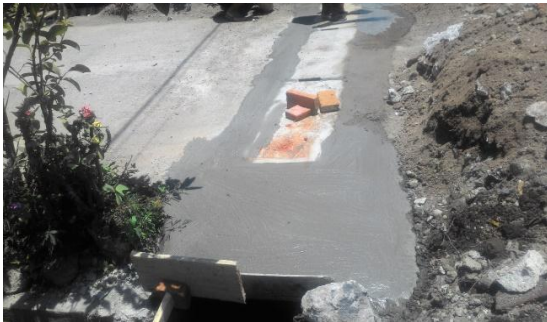
Gambar 16 Finalisasi pemasangan *U-ditch*

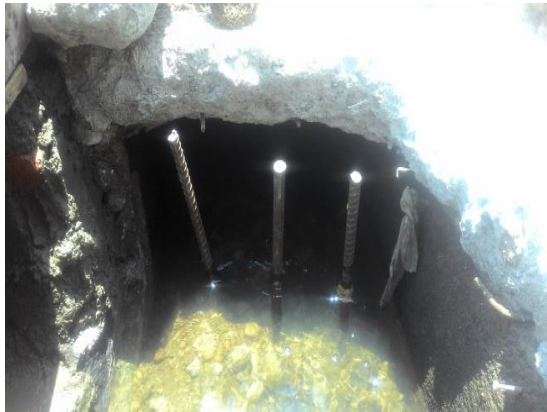
Gambar 17 Pemasangan penyaring sampah pada mulut gorong-gorong eksisting

Pada mulut gorong-gorong, saluran irigasi dilengkapi dengan *filter*/penyaring berupa jeruji besi untuk menahan/menyaring sampah agar tidak masuk kedalam gorong-gorong dan menyumbat gorong-gorong. Pemasangan penyaring sampah pada mulut gorong-gorong ditunjukkan pada Gambar 17.

Dengan dibaginya air pada saluran irigasi, *over volume* yang terjadi pada saluran irigasi akan berkurang. Pemasangan penyaring sampah pada mulut gorong-gorong untuk mencegah sampah masuk kedalam gorong-gorong, sehingga kemungkinan terjadinya penyumbatan pada gorong-gorong dapat dihindari.
